Clevere Werkstofflösung für die Galvanotechnik

Fertigung von zwei Galvanikwannen zum Korrosionsschutz von Flugzeugteilen mit dem System einer „Lose-Hemd-Auskleidung“

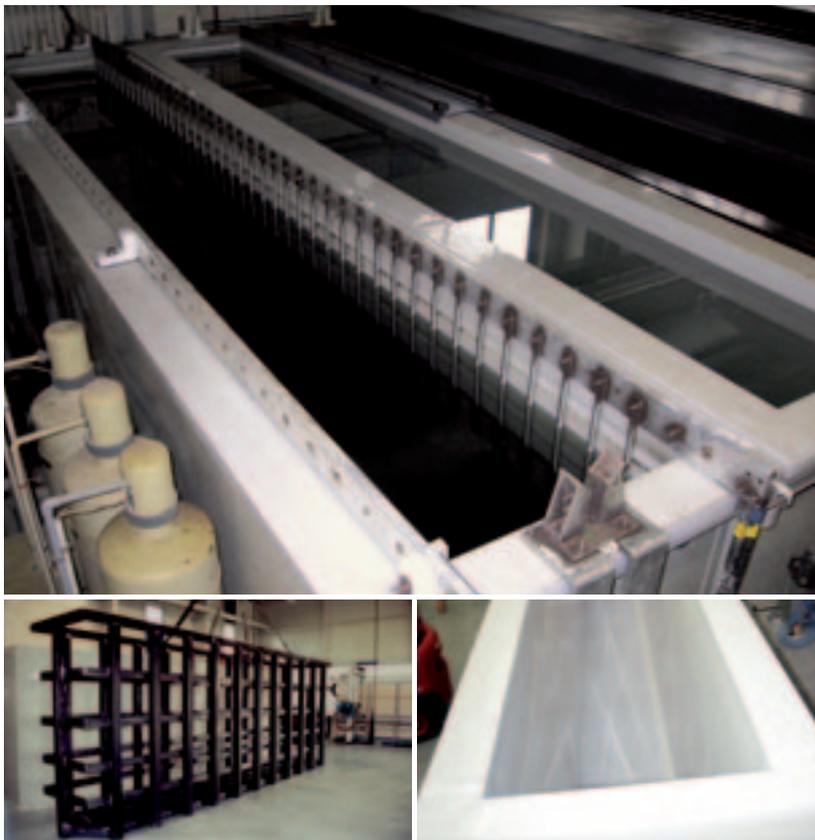
Der Blick auf die Galvanikwannen lässt das System der „Lose-Hemd-Auskleidung“, außen SIMONA® PP-DWU, innen SIMONA® PVDF, erkennen. Unten links: Ansicht der Kreuzverrippung aus Stahl.

In der chemischen Industrie, insbesondere in der Galvanotechnik, wird als Behälterwerkstoff überwiegend homopolymeres Polypropylen (PP-H) eingesetzt. Da im konkreten Fall jedoch mit einer stark oxidierenden Säure, der Chromsäure, gearbeitet wird und PP-H dafür eine zu geringe chemische Widerstandsfähigkeit aufweist, entschied man sich für das System der „Lose-Hemd-Auskleidung“ mit besonders chemisch widerstandsfähigem Innenwandmaterial. Nach diesem System wurden zwei mit Stahlprofilen kreuzverrippte PP-Behälter aus SIMONA® PP-DWU gefertigt, in die jeweils eine PVDF-Wanne aus 4 mm SIMONA® PVDF eingesetzt wurde. Aus Gründen des Korrosionsschutzes und der Optik wurde auch die äußere Stahlverstärkung mit SIMONA® PP-DWU verkleidet.

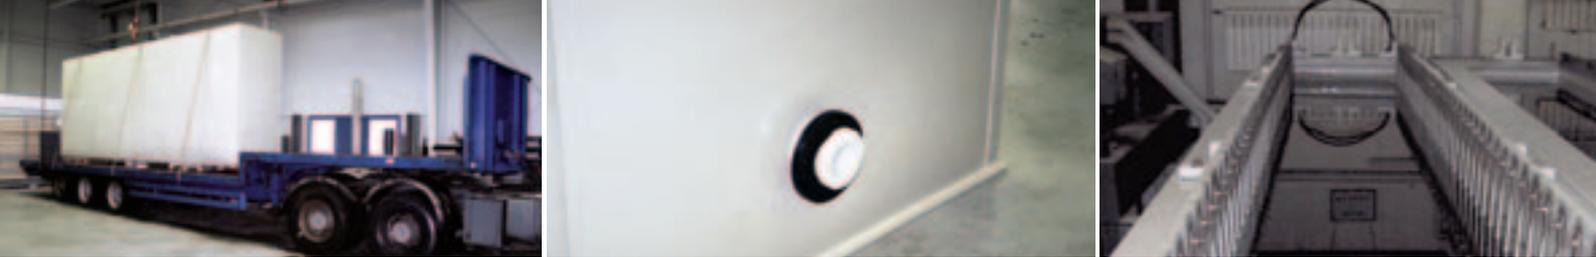
Abb. v. l. n. r.: Behälter fertig zum Transport; Seitenansicht der Behälter; Behälter im Einsatz
